RAPPORT AU CONSEIL COMMUNAL D'YVERDON-LES-BAINS

une demande de crédit d'investissement de fr. 2'130'000.- pour les travaux de rénovation de l'Hôtel-de-Ville

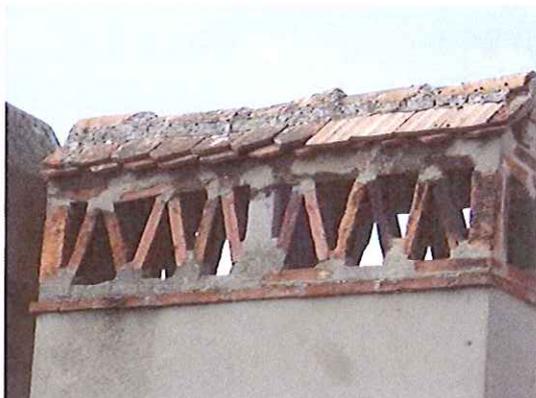
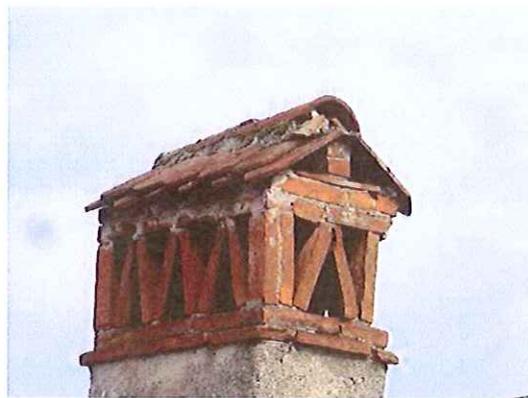
211.6 Réfection souches de cheminées

Les souches sont composées dans leur ensemble de maçonneries en briques de terre cuite, type carrelets de fumée, revêtues d'un crépi de chaux hydratée et pour les réparations les plus récentes, d'un mortier bâtard chaux-ciment. Le principal travail consiste en la dépose par piquage des parties abîmées et consolidation, réfection complète des crépis par un mortier à base de chaux hydratée. Les capes de cheminées en terre cuite avec des carrelets de fumée appareillés en jambages et structures horizontales, ainsi que les tuiles en chapeaux, seront refaites à l'identique, mais par des éléments entièrement neufs.

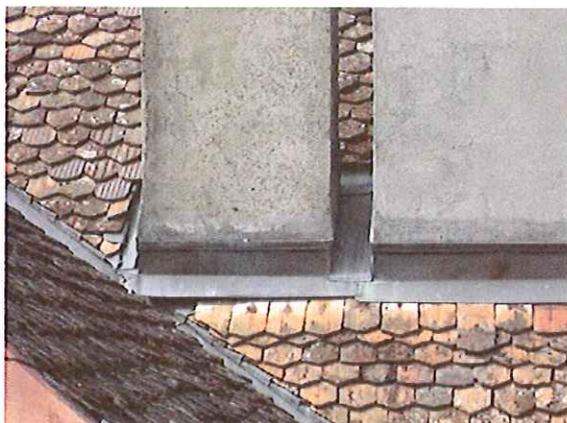
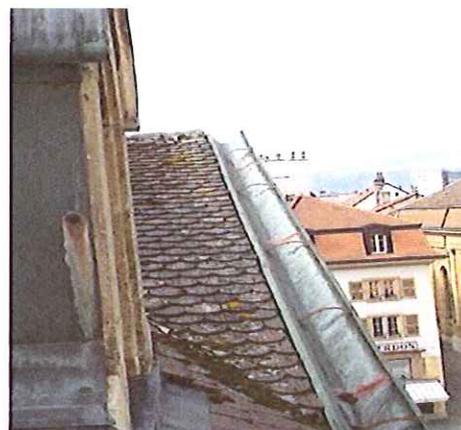
222 Ferblanterie en cuivre

La dernière intervention en ferblanterie remonte à 1984, avec remplacement partiel d'éléments en façade sud. Elle a ainsi parfaitement rempli son rôle. L'entier est à refaire, car les soudures ne tiennent plus, les attaches sont corrodées, la plupart des angles sont déchirés.

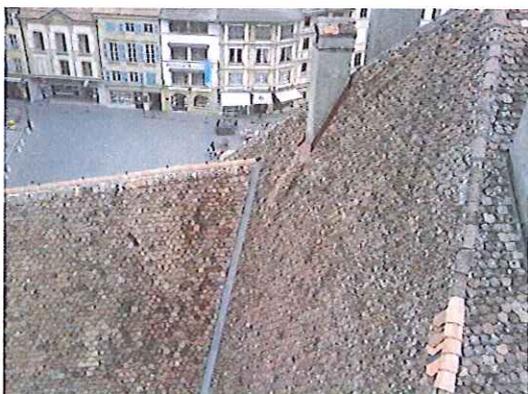
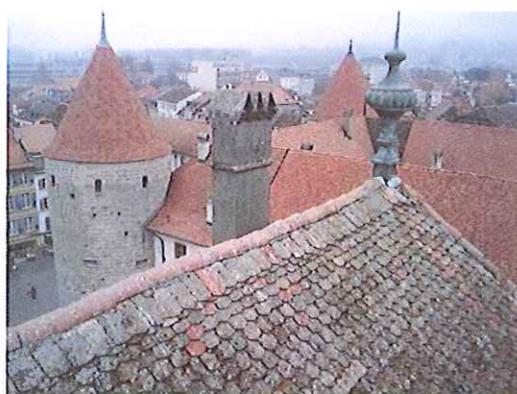
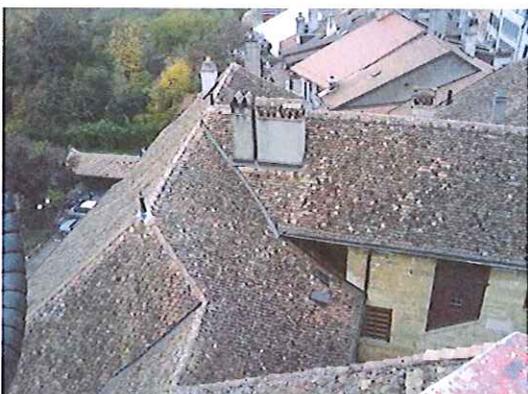
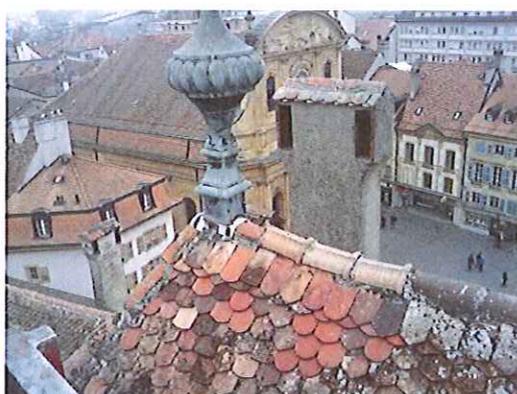
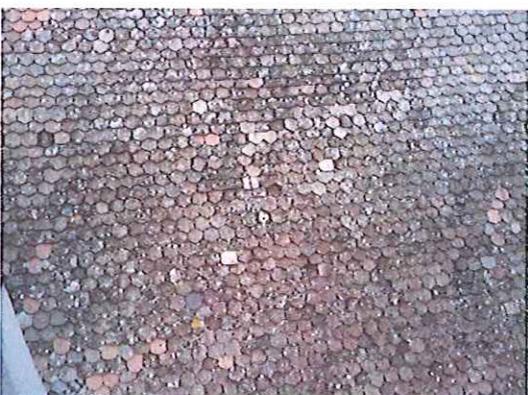
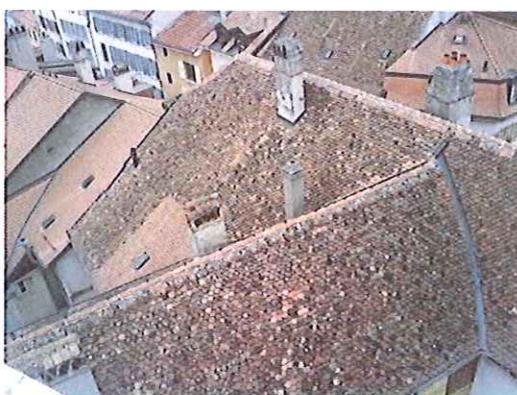
224 Couverture en terre cuite

L'ensemble de la couverture en petites tuiles plates est à remplacer, car celles-ci sont devenues poreuses avec le temps, donc friables et gélives. Les tuiles actuelles seront déposées et évacuées pour être remplacées par une nouvelle couverture en petites tuiles à l'identique (réf. Château). Un contre-lattage et lattage neuf sont aussi nécessaires afin de garantir la bonne ventilation de la toiture.

Il est prévu d'intervenir par secteurs avec un bâchage provisoire, de manière à ne pas devoir construire une structure de protection telle qu'elle a été mise en place à l'Ancienne-Poste 4.

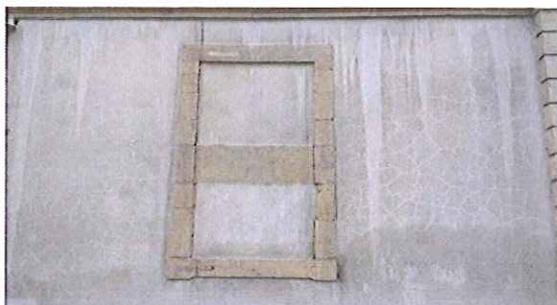
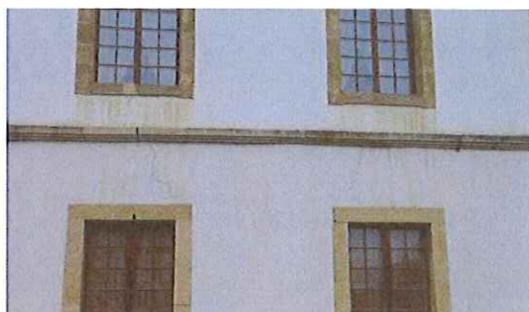
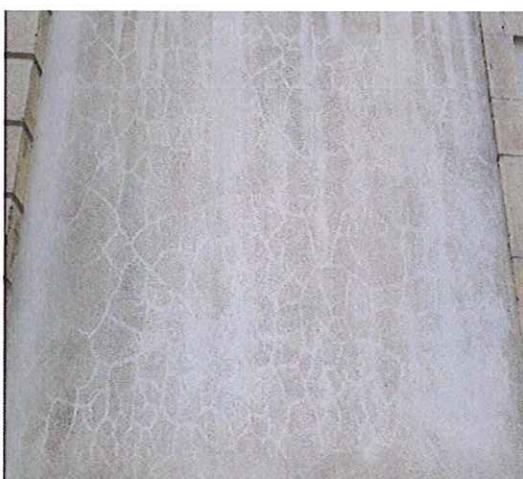
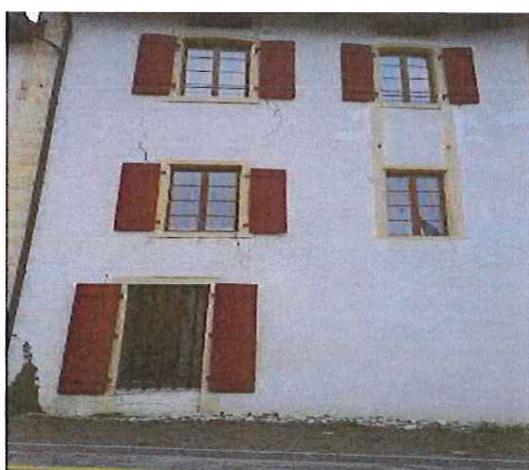
226 Maçonnerie, crépissages

L'enduit à base de mortier bâtard chaux hydratée et ciment Portland de la façade Est (face au Château) présente un état de vieillissement avancé. Il date des années 60 et est infesté de microfissures qui lui donnent une apparence de mosaïque avec pour conséquence une désolidarisation du support en cas d'humidité et de gel. Il est nécessaire de procéder à un

Au niveau de la façade Sud, des réfections partielles sont aussi nécessaires afin de neutraliser les fissures importantes qui sont apparues côté Four n° 1 suite au tassement de cet immeuble. La façade Nord ne nécessite pas d'intervention au niveau des maçonneries ou crépis, hormis le rhabillage de quelques trous de fixation volontairement percés pour l'ancienne installation anti-pigeons.

piquage complet et évacuation ainsi qu'une réfection à base d'un nouveau mortier de chaux hydratée.
