Fiche descriptive et proposition(s) d'aménagement(s)

Accès au chemin longeant le Bois des Vernes à partir de la Rue du Coin-de-Terre

Ville d'Yverdon-les-Bains

Commission "2 roues"

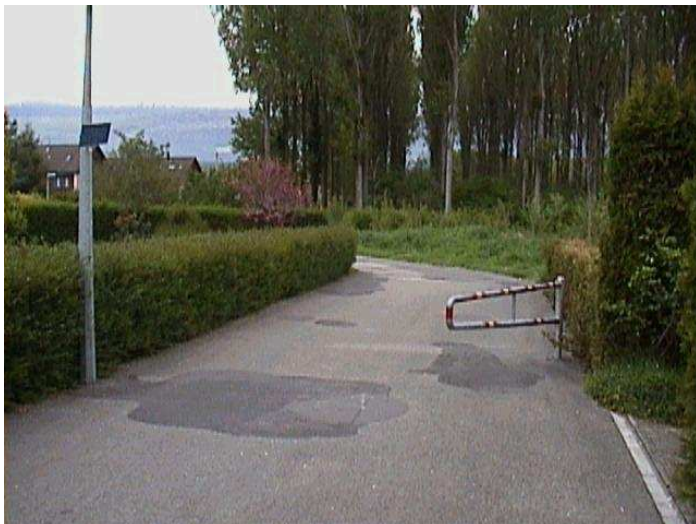
Une barrière empêche théoriquement l'accès aux voitures et freine la circulation des vélos et cyclomoteurs dans le virage conduisant de la Rue du Coin-de-Terre. Cette barrière amovible, qui est prévue pour être fermée à clef est régulièrement ouverte, laissant passer voitures et cyclomoteurs ou vélos à des vitesses non-adaptées (photo 1).

Photo 1: Barrière vue depuis la rue du Coin-de-Terre

- Déplacement de la barrière située actuellement à un endroit sans visibilité depuis le chemin des Vernes de quelques mètres en direction de Grandson avec disposition dans l'autre sens (axe sur la droite dans le virage visible sur la photo 2)
- Mise en place d'un dispositif permettant le retour à la place d'origine de la barrière même si elle est momentanément déplacée (axe de la barrière scié en biais permettant que par la force du poids de la barrière celle-ci revienne en place - voir image 3).
- Mise en place de barrières visuelles aux sorties piétons du quartier Foulques - Grèbes.

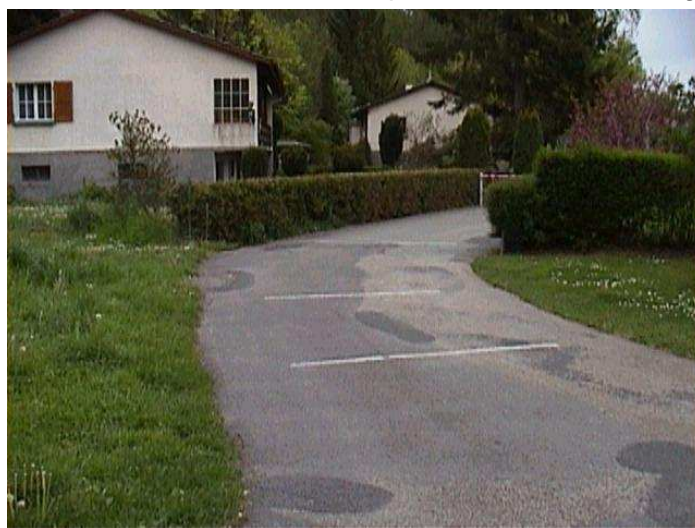
Photo 2: Nouvel emplacement dans le virage
