## PREAVIS AU CONSEIL COMMUNAL D'YVERDON-LES-BAINS

*une demande de crédit d'investissement de CHF 5'965'000.- pour la rénovation de la toiture et de l'installation photovoltaïque, le remplacement de l'éclairage et de la sonorisation de la salle omnisports des Isles, ainsi que l'installation d'une halle de gym provisoire*

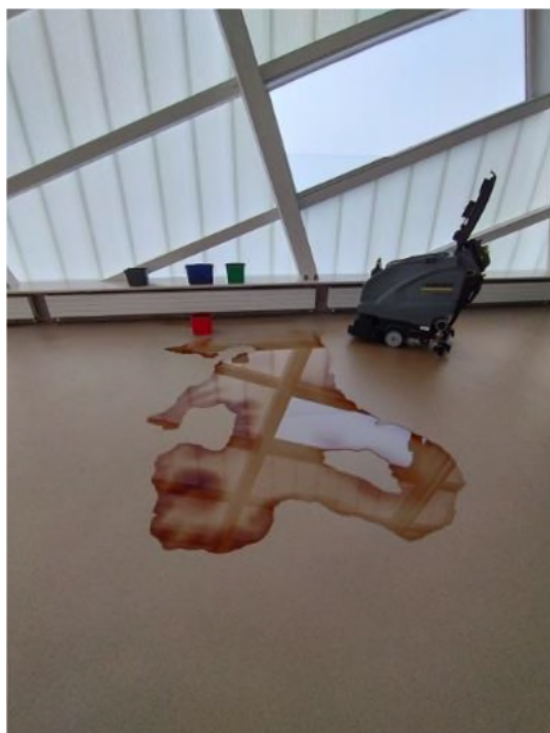
La toiture du bâtiment doit être assainie, car son état s'est détérioré avec les années, provoquant des infiltrations d'eau et occasionnant des dégâts qui pourraient provoquer d'autres dommages plus importants, notamment sur la structure porteuse. A noter que la membrane d'étanchéité du toit a été réparée/colmatée depuis plusieurs années et à moult occasions. Malgré cela, l'eau continue à s'infiltrer lors de fortes intempéries ou d'accumulation de neige, rendant finalement la toiture irréparable.

Infiltrations en janvier 2023

Pour traiter cette problématique, l'unique solution consiste en une réfection complète de cette toiture ainsi qu'en le remplacement intégral de l'installation photovoltaïque. Il s'agit en effet de la seule possibilité d'en garantir la pérennité sur le long terme.

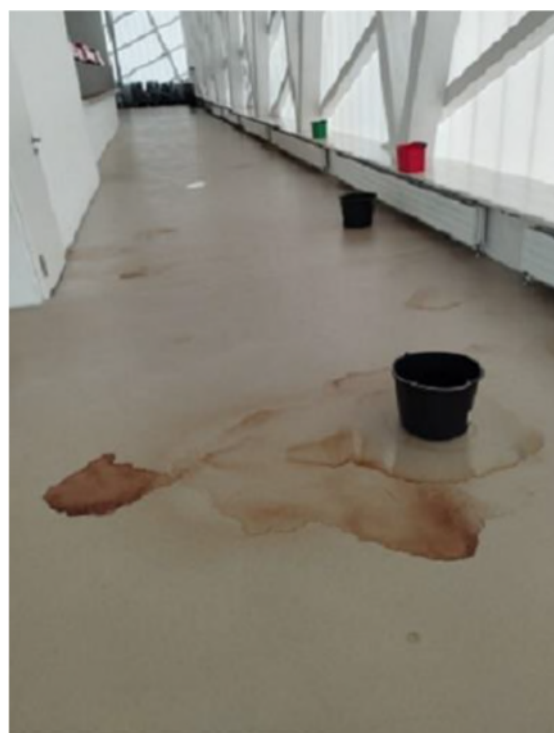
Infiltrations en janvier 2023

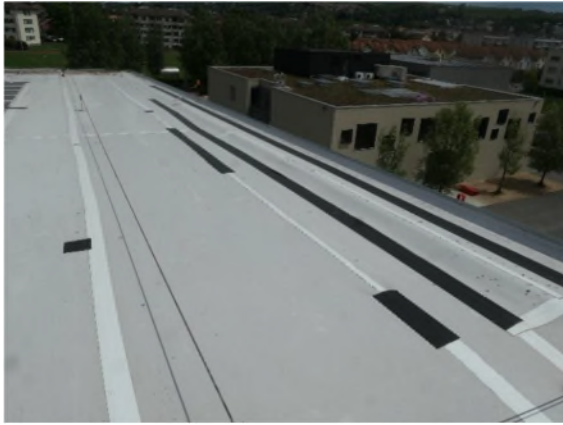
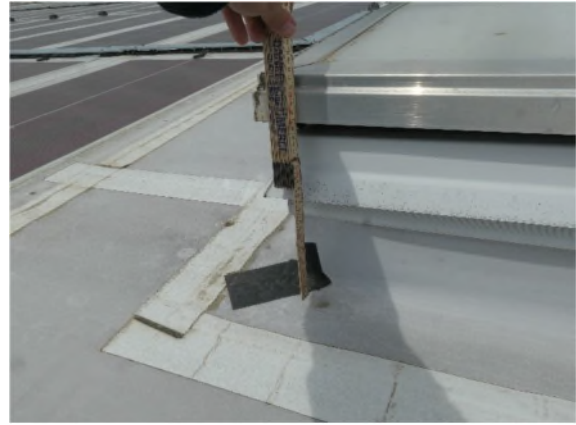
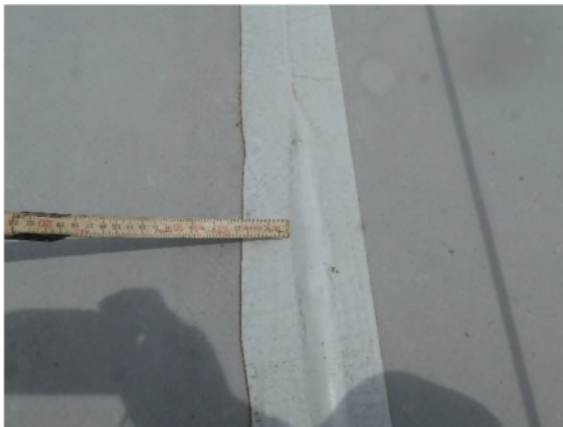
La première vision de la surface de la toiture concerne l'aspect général du toit. En un coup d'œil, il est possible de faire un constat de l'application, plutôt chaotique, des bandes adhésives, noires ou blanches, le long de chaque croisure ou d'angle relevé de la membrane synthétique. Certaines sont gorgées d'eau en-dessous ou littéralement perforées par les oiseaux, qui les ont visiblement attaquées à coup de bec. Ces attaques provoquent une infiltration d'eau quasi instantanée à travers l'entier du « sandwich » qui compose la toiture.

Il est également possible d'observer une certaine déformation à la surface des panneaux, le long de leur jonction. Il y a visiblement un phénomène de cisaillement sur la membrane par l'action continue de la chaleur, du gel et du vent. La fonction d'étanchéité n'est plus assurée par la membrane TPO, mais par les bandes de réparations adhésives.

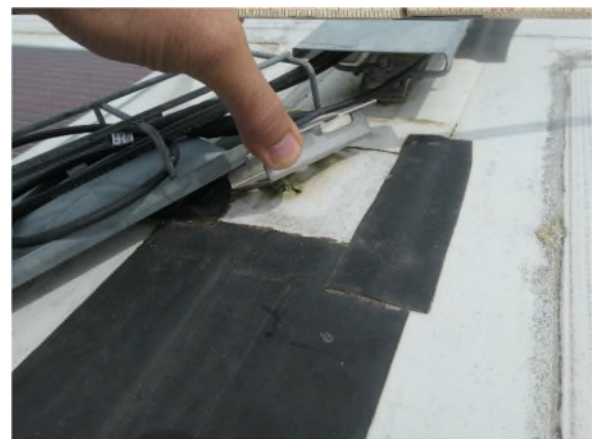
L'autre problématique constatée découle des rails métalliques utilisés pour rassembler le câblage électrique des panneaux photovoltaïques. Ces derniers sont disposés toutes les deux rangées de panneaux, dans le sens perpendiculaire à la pente de la toiture. Le mode de fixation de ces chemins de câbles est composé d'une plaque de base soudée à la membrane d'étanchéité sur laquelle est fixée, au moyen de deux rivets, une bride destinée à recevoir le chemin de câble.

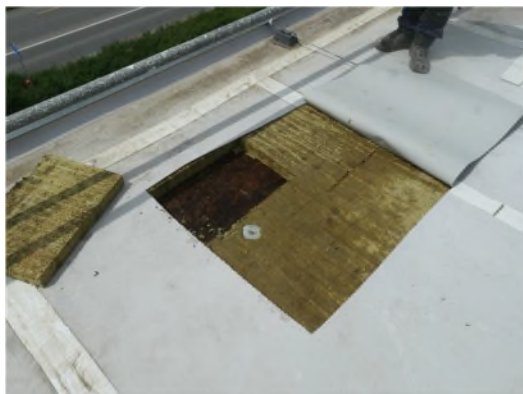
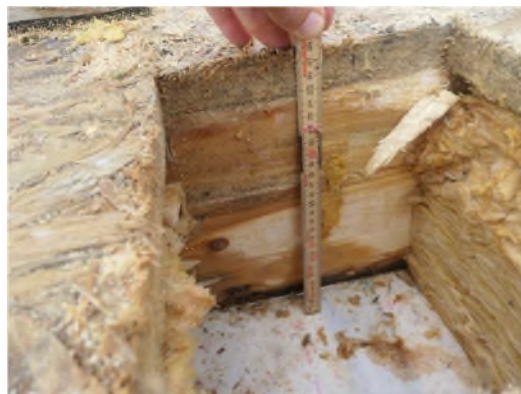
Deux sondages de la toiture ont été réalisés, l'un au point bas et le second au centre d'un pan.

Le sondage au point bas a permis de constater l'ampleur des infiltrations. En découpant la membrane d'étanchéité et ensuite les couches constitutives, le constat démontre que chacune d'entre elles a été touchée par l'eau d'infiltration et est imbibée.

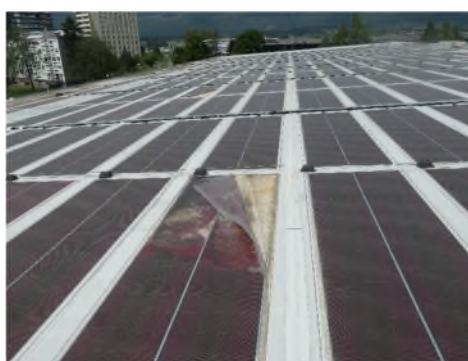
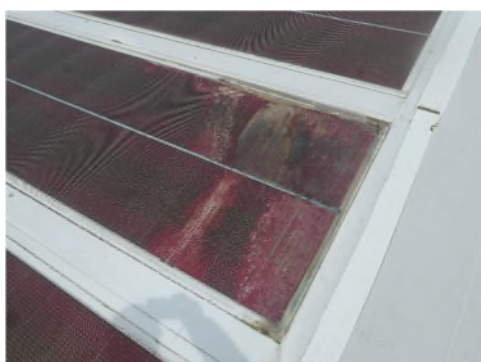
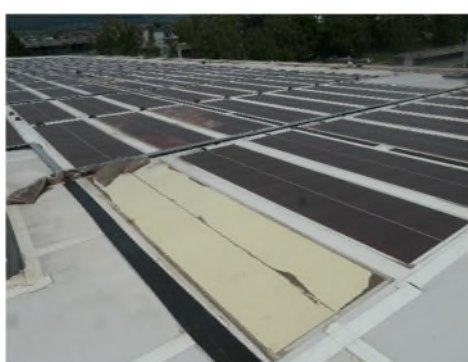
Pour ce qui est de l'installation photovoltaïque en toiture, une vision globale permet d'identifier les panneaux les plus détériorés. Les causes de ce vieillissement prématuré sont dues très certainement à la conception des panneaux, qui sont souples et soudés directement sur la membrane d'étanchéité. Cet équipement a dû être mis hors service.

Il convient de noter que la membrane synthétique TPO, imposée à l'époque par le fabricant des panneaux solaires Flexcell, ne paraît pas défectueuse, même si l'eau d'infiltration pénètre forcément par cette couche. Sur la base des constatations faites sur place, la cause principale des infiltrations réside dans l'installation de panneaux solaires appliqués directement sur la membrane d'étanchéité. Ce système, a priori prometteur, est visiblement inadéquat pour ce type de toiture, notamment à la vue des tensions qu'il provoque sur la membrane TPO. Il en résulte un affaiblissement de ladite membrane, dont des déchirures, qui induisent des infiltrations d'eau. Ces défauts concernent autant les panneaux solaires que les chemins de câbles métalliques et leurs moyens de fixation.

La nouvelle installation prévue sera entièrement prise en charge par Y-Solaire SA et n'est donc pas comptabilisée dans ce préavis. Actuellement, Y-Solaire SA envisage de valoriser la toiture au maximum, avec une cible d'environ 400 kWp de panneaux installés et une production de plus de 400'000 kWh par an.

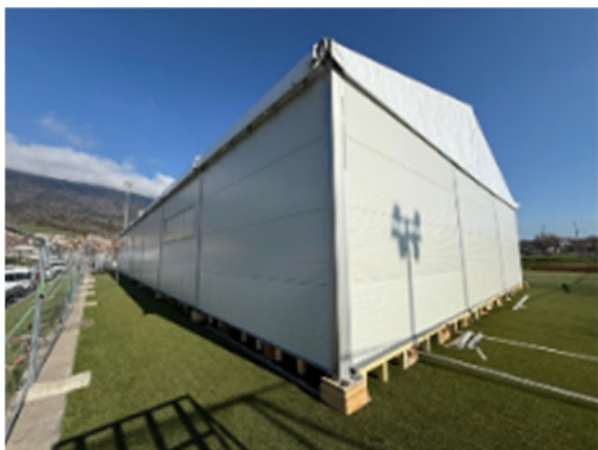
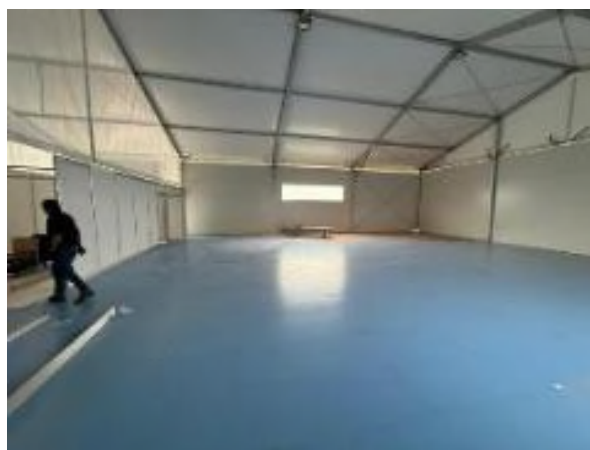
Plusieurs variantes ont été examinées dans le cadre de l'appel d'offres, notamment l'option d'une structure rigide de type "tente en dur" ou celle d'une halle gonflable. C'est finalement l'option « tente en dur » de 25 x 40m qui a été retenue, car elle est économiquement la plus intéressante.
