RELEVÉ DES ARBRES IMPACTÉS PAR LES TRAVAUX

PROPRIETAIRE : M. ROGER AEBI
DEMOL. PARTIELLE ET RECONSTR. DES NIV. REZ ET 1ER EN ATTIQUE DE L'HABITATION
RTE DE BELLEVUE 13 - 1400 YVERDON-LES-BAINS

PLAN SITUATION
07.04.2025

4.33 ENQUÊTE
AEB - N° 301
ECH. 1:200

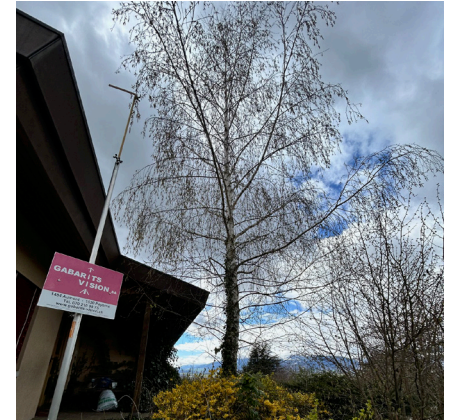
1 *Betula pendula* - Bouleau

CIRCONFÉRENCE À 1M : 70 cm

COURONNE Ø. : +/- 5m

HAUTEUR : +/- 9m

ÉTAT SANITAIRE : bon, forme harmonieuse

RECOMMANDATION CHANTIER: veiller à la protection de l'espace vital de l'arbre (minimum aplomb de la couronne de l'arbre) durant l'ensemble des travaux, par l'installation de barrière de chantier par exemple). Effectuer une taille d'élagage soignée avant travaux pour limiter la casse des branches lors des travaux (demande d'élagage)

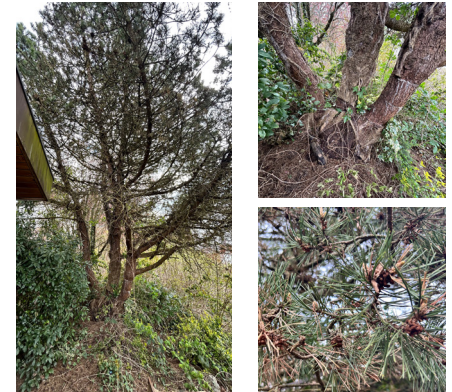
1 *Pinus mugo* - Pin des Montagnes

CIRCONFÉRENCE À 1M : 7Tronc/triple ; 55 + 92 + 87 cm = circ cumulée: 234 cm

COURONNE Ø. : +/- 9m

HAUTEUR : +/- 8m

ÉTAT SANITAIRE :

Arbre vieillissant et malade, maladie fongiques du pin (aiguilles rouges), beaucoup de sec, signe d'étranglement par lierre bien que coupé au pied, branches cassantes, blessures apparentes.

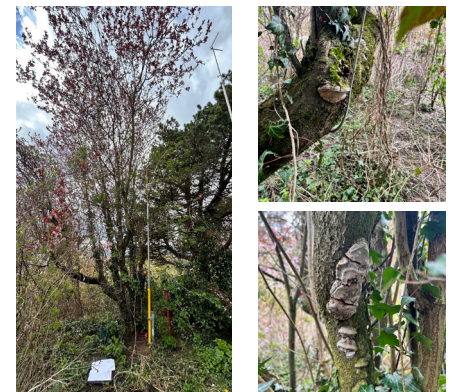
2 *Prunus cerasifera* 'Woodii'

Cerisier d'ornement

CIRCONFÉRENCE À 1M : basse-tige, branches multiples; 38 + 56 + 52 + 24 = circ cumulée: 170 cm

COURONNE Ø. : +/- 7m

HAUTEUR : +/- 6m

ÉTAT SANITAIRE : vieillissant, entrées de pourriture et attaques fongiques visibles sur plusieurs branches principales. Branches sèches.
