RAPPORT AU CONSEIL COMMUNAL D'YVERDON-LES-BAINS

une demande de crédit d'investissement de Fr. 1'050'000.- pour les travaux de rénovation de la toiture et des façades du Temple Pestalozzi

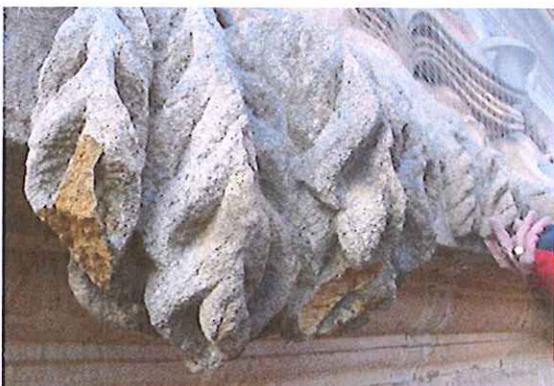
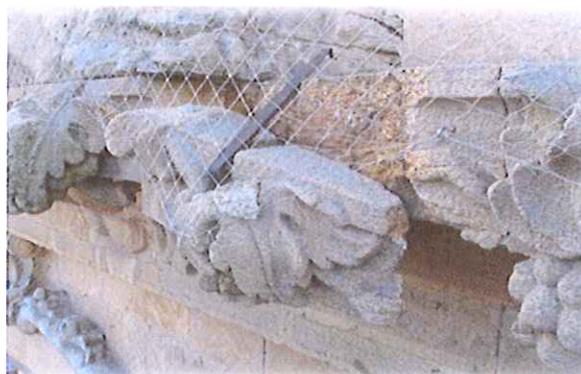
La pierre dans son ensemble est saine, hormis plusieurs éléments ponctuels à réparer, voire à remplacer, essentiellement sur le fronton. Le principal problème provient des joints à base de chaux hydratée qui sont devenus défectueux et doivent faire l'objet d'une réfection pour plus de la moitié d'entre eux. En effet, ces joints permettent de maintenir en bon état la pierre car, s'ils ne remplissent plus leur fonction, l'eau s'infiltré et fait pourrir la pierre qui devient alors poreuse et gélive. Ainsi en hiver, il y a de forts risques d'éclatement et de détachement de morceaux. Les interventions comprennent le curage des joints, la réfection avec un mortier de chaux hydratée d'environ 50% des joints, la réparation et le remplacement des pierres abîmées, le nettoyage complet à l'eau et à la brosse de toute la pierre d'Hauterive et la dépose des éléments de protection anti-pigeons à remplacer.

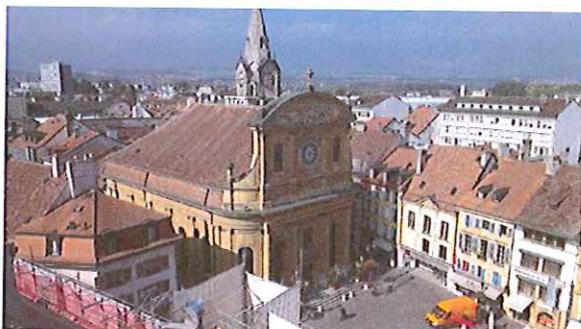
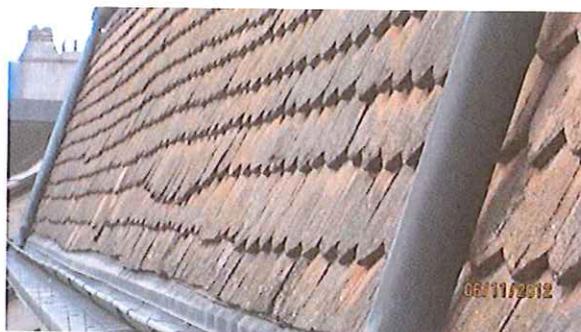
Les petites tuiles plates composant la couverture seront déposées, triées et reposées en remplaçant celles qui sont abîmées par de nouvelles ou par les éléments sains conservés et provenant du chantier de l'Hôtel de Ville. Il a été estimé qu'entre 70 à 80% des tuiles sont réutilisables. Un contre-lattage et un lattage neuf sont aussi nécessaires afin de garantir la bonne ventilation de la toiture.

Il est prévu d'intervenir par secteur avec un bâchage provisoire, de la même manière que pour les travaux de l'Hôtel de Ville.
