**PREAVIS AU CONSEIL COMMUNAL D'YVERDON-LES-BAINS***concernant**une demande de crédit d'investissement de CHF 300'000.- pour l'assainissement de la carbonatation et de la toiture du Temple de Fontenay*

Le présent préavis propose d'une part l'assainissement de la carbonatation et d'autre part celui de la toiture du Temple de Fontenay en 2018.

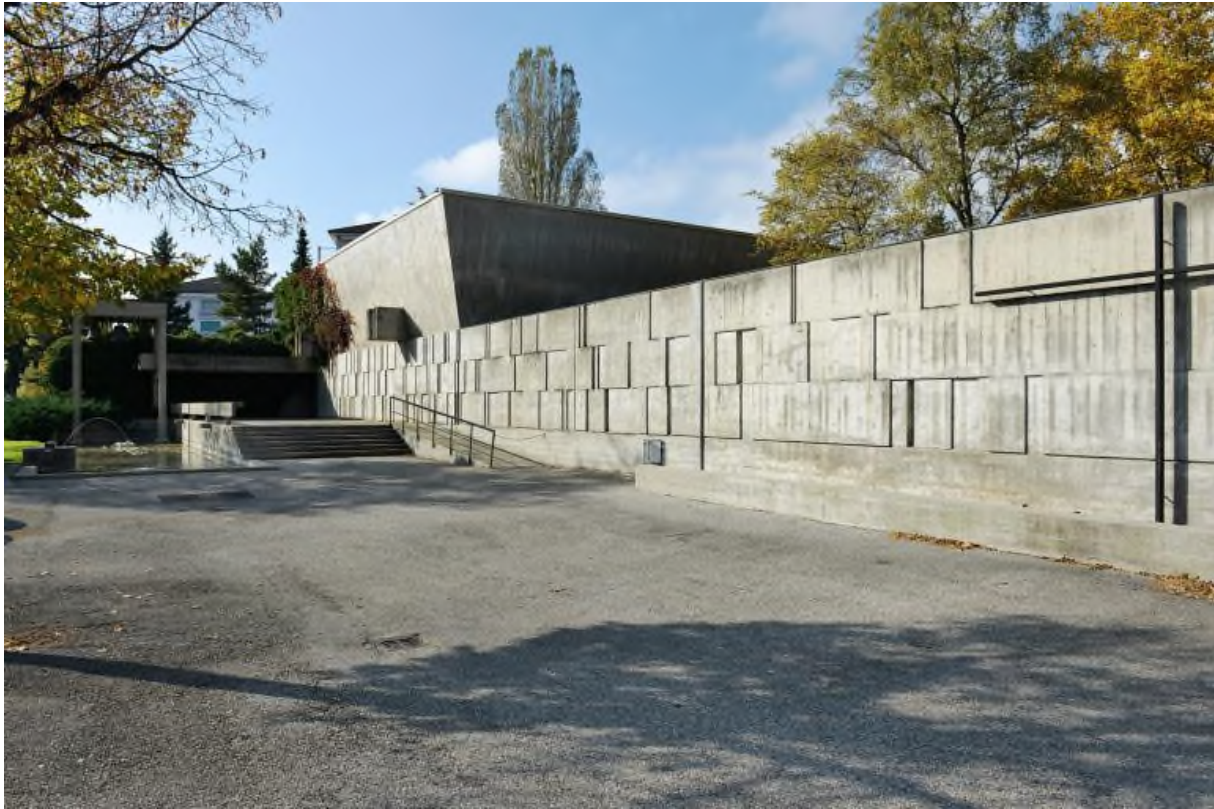
Depuis son inauguration, le temple vieillit bien. Par contre, sa structure porteuse, essentiellement en béton, ainsi que la toiture plate se sont naturellement dégradées au fil du temps, nécessitant aujourd'hui des traitements préventifs ou des travaux d'assainissement afin d'éviter une aggravation de la situation.
